# Overvåking av Kvennåi etter utlegging av kalkstein / gytegrus 2009

Overvåking år 2; 2011

Skien 1. november 2011

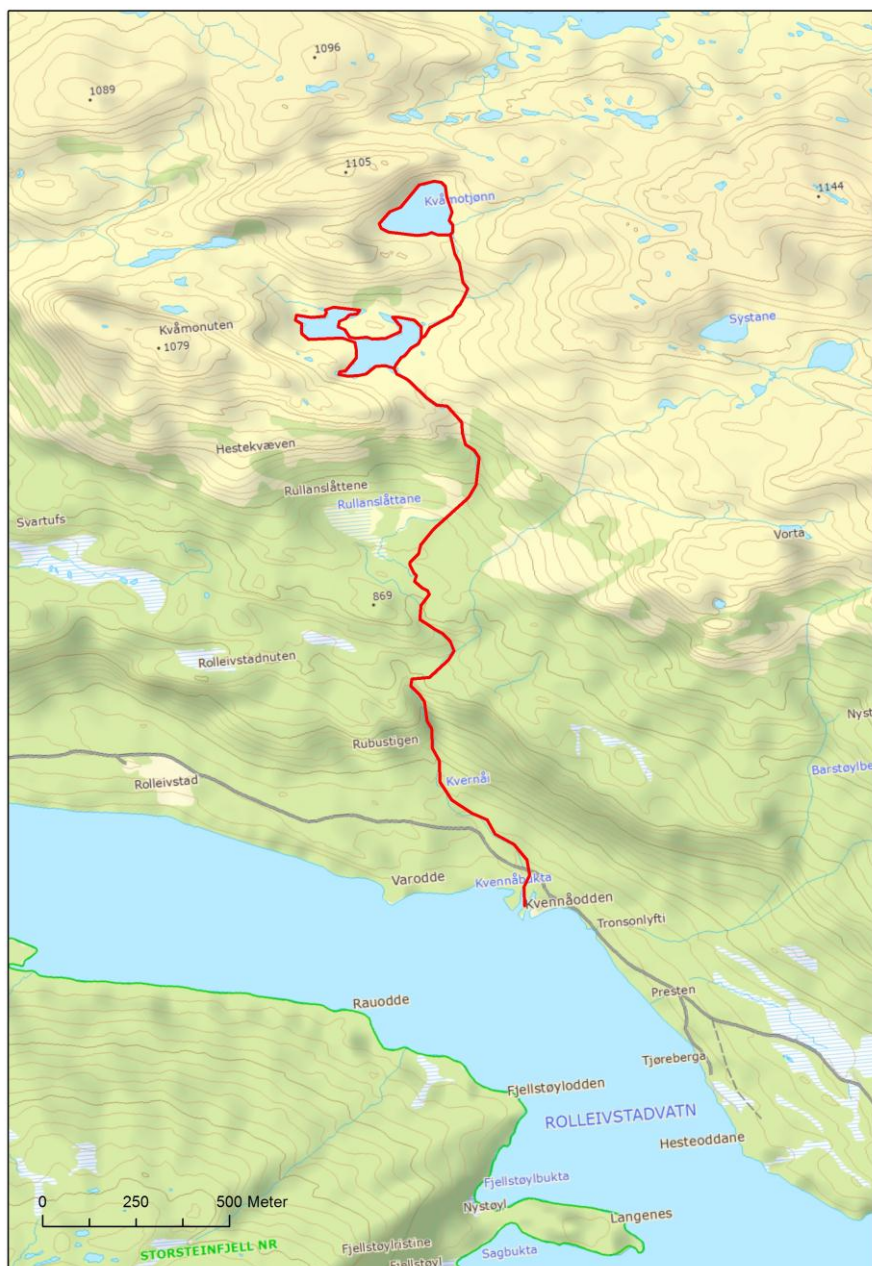
Kart 2: Kvåmotjørnane ligger fra ca 980 til 1020 meter over havet, og drenerer ned til Rolleivstadvatn via Kvernåi (markert med rød linje).

Det bør utredes et mulig ekstra tiltak for å bedre vannkvaliteten i Kvønnåi. Det består i å helikopterkalke med kalksteinsmel i ovenforliggende tjern. Det er to mindre tjern på heia

ovenfor (Kvåmotjørnane), som drenerer ned via Kvernåi (kart 2). Arealene av disse tjennene er henholdsvis 19 og 24 dekar. Dette er ganske små tjener i kalkingsssammenheng, men tilsvarende tjern blir kalket andre steder. I følge historiske vannkvalitetsdata i databasen Vannmiljø (<http://vanmiljo.klif.no/>) kan det virke som Kvåmotjørnane har blitt kalket tidligere, omkring årene 1994 – 1997. Om dette stemmer, og i tilfelle hvorfor dette stoppet blir undersøkt nærmere. Ved oppstart av innsjøkalking er det normalt å gjennomføre dybdekartlegging for beregning av oppholdstid. Har Kvåmotjørnane blitt kalket tidligere er dette kanskje unødvendig, men eventuelle årsaker til tidligere avslutning og rettighetsforhold må avklares.
